1 目的

本調査では、災害発生時の被害想定における初動対応（緊急点検・緊急調査）及びその後の応急対応についての状況を整理し、有事の際の迅速かつ的確な対応方法を検討することを目的とする。

4 下水道関係BCP訓練（緊急措置訓練）訓練における課題等

5 汚水漏水事故の対応における課題等

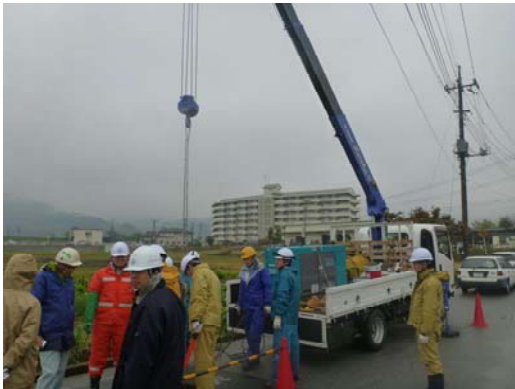
応急復旧対応として、災害対応用資機材として所有している発電機及び汚水ポンプを現場に設置して、被災箇所をバイパスするための水替え作業を実施する。

写真4.1 緊急措置訓練
水中ポンプ設置状況

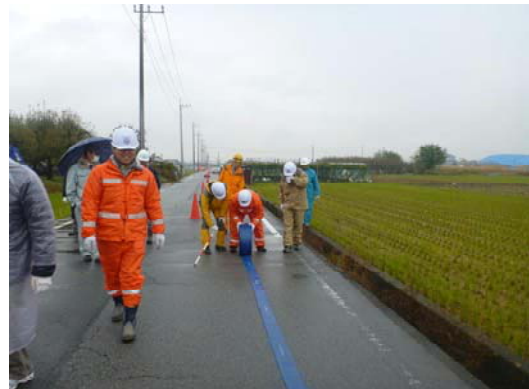
写真4.2 緊急措置訓練
配管（サニーホース）設置状況

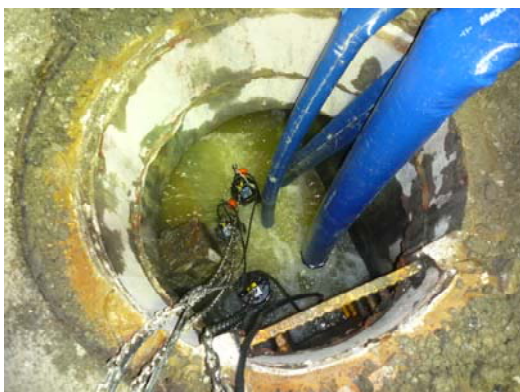
汚水漏水箇所（No.77マンホール）の直下流の管路（ヒューム管φ600mm）が硫化水素ガスによる腐食により管上部が破損し、上部の土砂が管内に崩落し汚水流下を妨げたものと確認された。

写真5.1 現地作業
災害対応資機材設置状況

- ・今回の事故発生箇所マンホールは、構造が特殊（入構口が広い（φ900mm）、中間スラブなし）で水替え用水中ポンプの設置が比較的容易であったが、マンホールの構造によっては、水替え用水中ポンプの設置に苦慮する可能性が高い。
→予めマンホール毎の水替え用水中ポンプの設置可能台数を把握しておく必要がある。
- ・今回の事故発生箇所は、上流側にポンプ場があり流下する汚水量が把握できたため、水替え用水中ポンプの必要台数がある程度予測できたが、事故発生箇所によっては、水替え用水中ポンプの設置台数の設定に苦慮する可能性が高い。
→予め地域毎の水替え用水中ポンプの設置台数を把握しておく必要がある。
ただし、上記のマンホールの構造による水替え用水中ポンプの設置可能台数の制約があるため、これと併せて現在整備されている水替え用水中ポンプによる対応が可能な地域を抽出しておく必要がある。

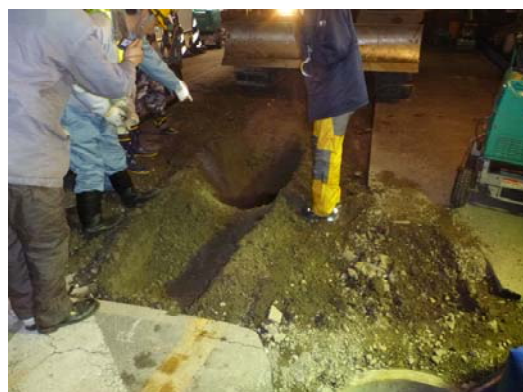
- ・No.77マンホール周辺及び付近の道路路肩舗装の継ぎ目からの汚水の漏水により路面が汚損
- ・現地調査及び応急復旧工事のためのポンプ場停止の影響により、No.77マンホールの上流（約1.3km）にある双葉ポンプ場より公共用水域（一級河川坊沢川）へ汚水（約1,000m³）が溢水

写真5.2 現地作業
舗装路盤撤去状況（陥没箇所確認）
